Umgestaltung der Wehre und Stauanlagen zu Sohlgleiten

Auftraggeber: Landkreis Verden
Wasserwirtschaftliche Berechnungen, Planung (LP 1 - 9),
örtliche Bauüberwachung

Maßnahmen im Bereich der Schleuse 11

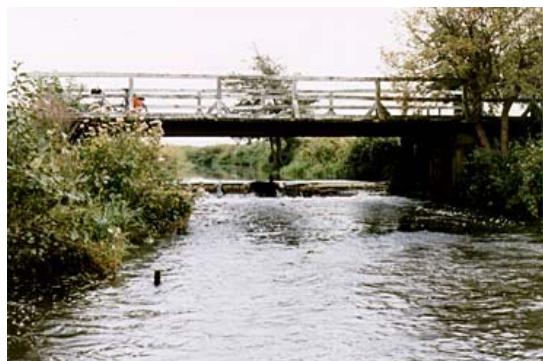
Schleuse 11 vor der Umgestaltung

Die Schleuse 11 stellte als Absturzbauwerk mit einer Absturzhöhe von etwa 40 cm bei Mittewasser ein Wanderungshindernis für die Limnofauna dar. Zur Herstellung der ökologischen Durchgängigkeit wurde die Schleuse 11 abgebrochen.

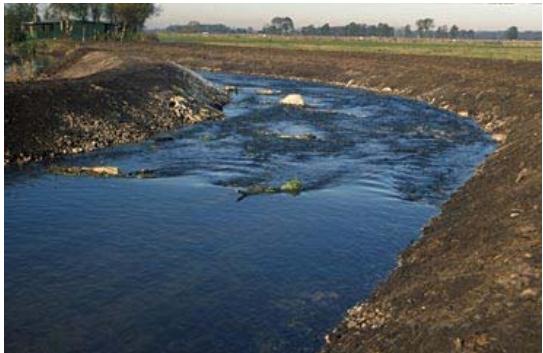
Sohlgleite (flussabwärts gesehen) unmittelbar nach der Fertigstellung

Die Gleite wurde in geschütteter Bauweise, in die einzelne Querriegel eingebracht sind, ausgeführt (Übergang zur aufgelösten Bauweise gemäß DVWK Heft 232/1996, Seite 31). Es wurde ortstypisches Material verwendet (Feldlesesteine).

Die Neigung der Sohle beträgt auf 60 m Länge im Mittel 1 : 68. Unterhalb wurde die Neigung durch eine auslaufende Steinschüttung auf etwa 1 : 100 abgeflacht, Letztere dient als Fußsicherung und Kolkbereich.

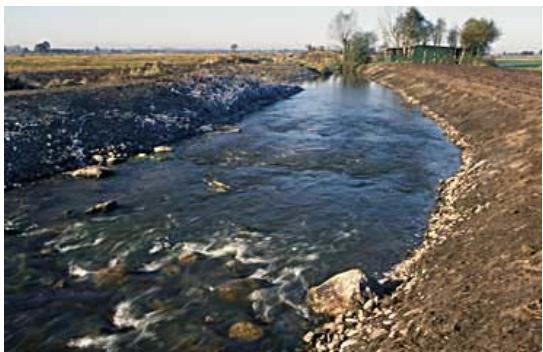
Fußbereich der Sohlgleite (Stromabwärts)

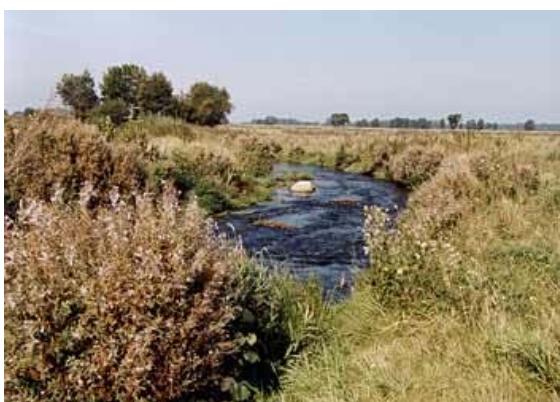
Sohlgleite zwei Jahre nach der Fertigstellung
